## Негативные факторы использования отделочных материалов из цемента Сореля

**Аннотация.** Стекломагний лист – листовый строительно-отделочный материал на основе магнезиального вяжущего. Стекломагнелие листы в основном используются в качестве строительной основы при изготовлении фасадов зданий, как для нового строительства, так и для ремонта уже построенных объектов. Одним из самых значительных недостатков данной композиции является низкая водостойкость изделий, приводящая к коррозии стальных конструкций.

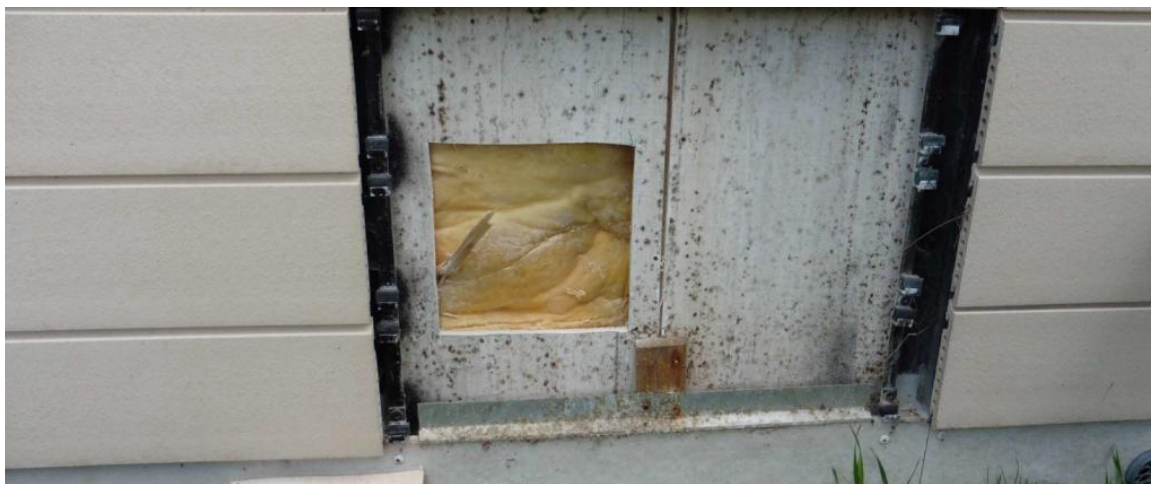
**Рисунок 1.** Пример строительства.

- Примерно через 7 дней на поверхности отобранной плиты наблюдается влага (относительная влажность 90% или выше);
- Магnezитовые листы могут привести к коррозии прилегающих частей из нержавеющей стали;
- Деревянные части конструкций, соприкасающиеся с магnezитовыми листами, начинают впитывать влагу более интенсивно, чем обычное дерево, что приводит к образованию плесени (Рисунок 1).

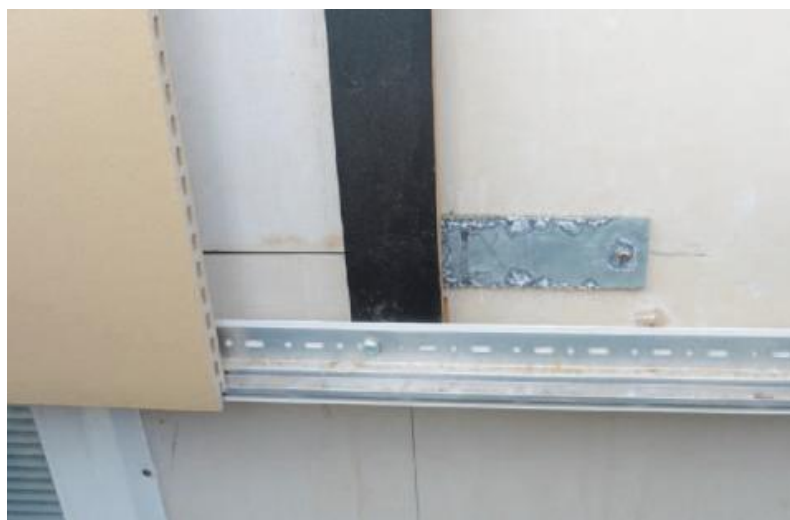
**Рисунок 2.** Коррозия металлических поверхностей, соприкасающихся с МЛ.

Жидкость, выделяемая из магnezитовых листов – это концентрированный раствор с высоким содержанием хлорида магния, вызывающего коррозию металлического крепежа и обшивки в точке соприкосновения с листами (Рисунок 2) [9].

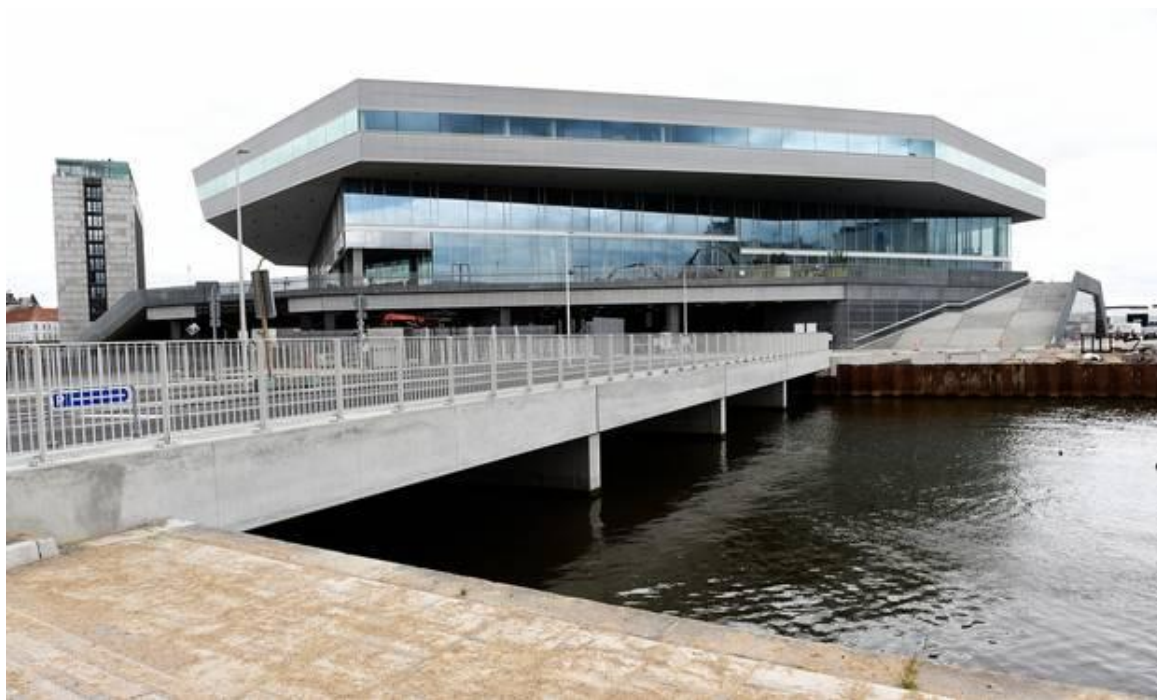
Рисунок 3. Библиотека «Dokk1». Фото Каспера Дальхоффа.

Открытый в июне 2015 года, комплекс «Dokk1» стал крупнейшей библиотекой в Скандинавии, площадью застройки 35,6 тыс. м. М2 (Рис. 3) расположен в устье реки Орхус (проект фирмы «Шмидт Хаммер Лассен Архитектс»). В июне 2016 года появилось сообщение, что внешний фасад строительной конструкции поврежден коррозией, пришло в негодность около 3000-4000 метров поверхности фасадов и стоимость восстановления оценена в 19-26 миллионов крон (см. Рисунок 4) ... Эксперты объясняют данный случай морским и влажным климатом Дании, и необходимостью использования материалов, соответствующих такому типу климата. Сейчас проверяются другие крупные объекты Дании. [16]

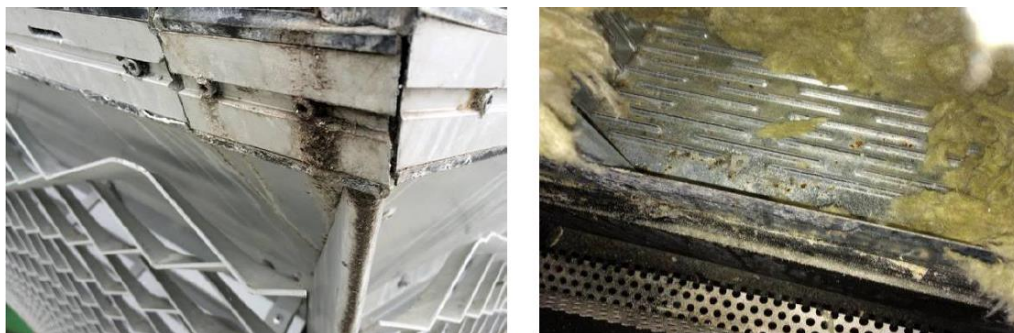
**Рисунок 4.** Коррозия конструкции «Dokk1». Фото: Технологический Институт.
